Kanal TV-Untersuchung

Untersuchung von Schacht 5b in Fließrichtung nach Schacht 5a

Untersuchung von Reinigungsklappe in Fließrichtung nach Pumpenschacht

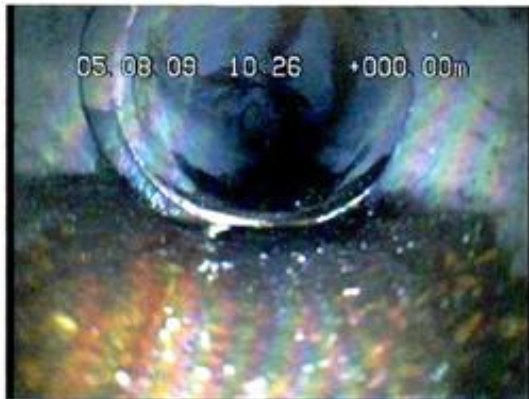
Foto : 1 Position : 0,00
Video : 00:00:26 Kürzel : LB-U

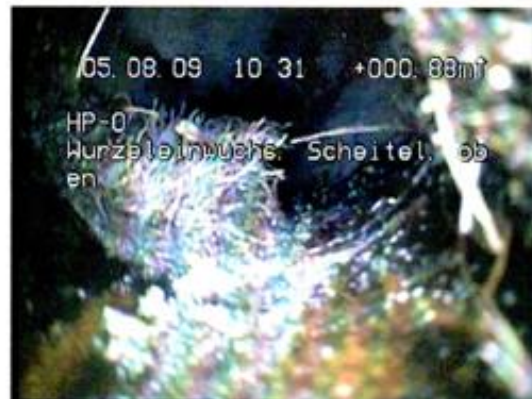
0,00	LB-U	Unterbogen (max. Wasserstand)	00:00:26	1
	0,88	HP-	Wurzeleinwuchs, Gesamter Rohrumfang	00:02:44	2
	4,30	HP-O	Wurzeleinwuchs, Scheitel, oben	00:03:54	3
	5,32	HP-R	Wurzeleinwuchs, Rechter Kämpfer	00:04:11	4
	6,15	HP-R	Wurzeleinwuchs, Rechter Kämpfer	00:04:21	5
	10,27	WV	Werkstoffveränderung, Übergang von Ton auf KG/neu	00:05:22	6
	11,37	A-L	Abzweig, Linker Kämpfer, Im Schacht 5a	00:06:25	
	11,50	EH	Haltungsende, Schacht 5a	00:06:18

Foto : 2 Position : 0,88
Video : 00:02:44 Kürzel : HP-

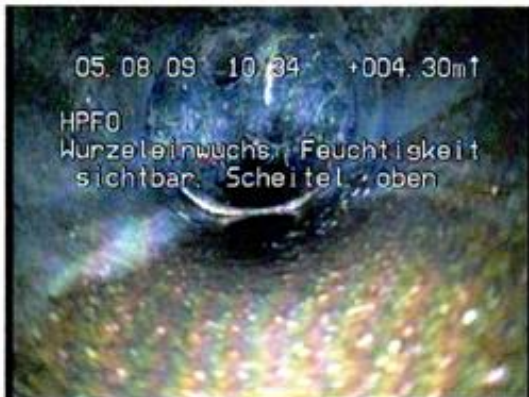
Foto : 3 Position : 4,30
Video : 00:03:54 Kürzel : HP-O

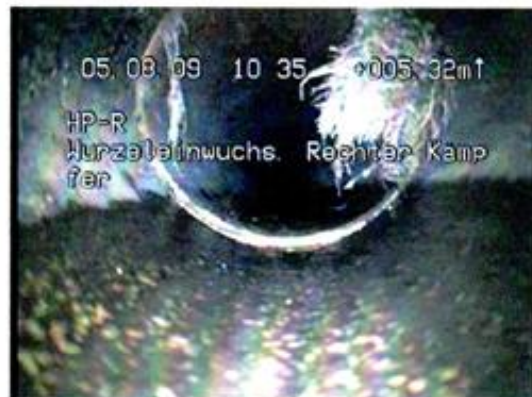
Foto : 4 Position : 5,32
Video : 00:04:11 Kürzel : HP-R

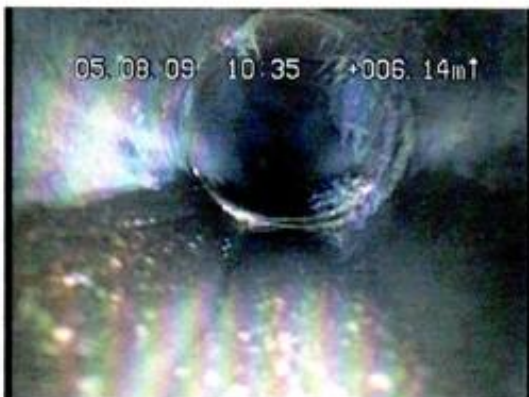
Foto : 5 Position : 6,15
Video : 00:04:21 Kürzel : HP-R

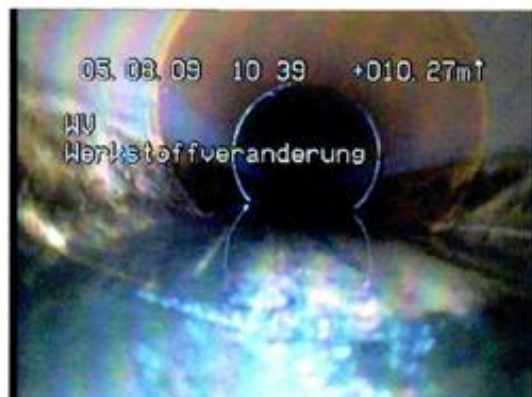
Foto : 6 Position : 10,27
Video : 00:05:22 Kürzel : WV

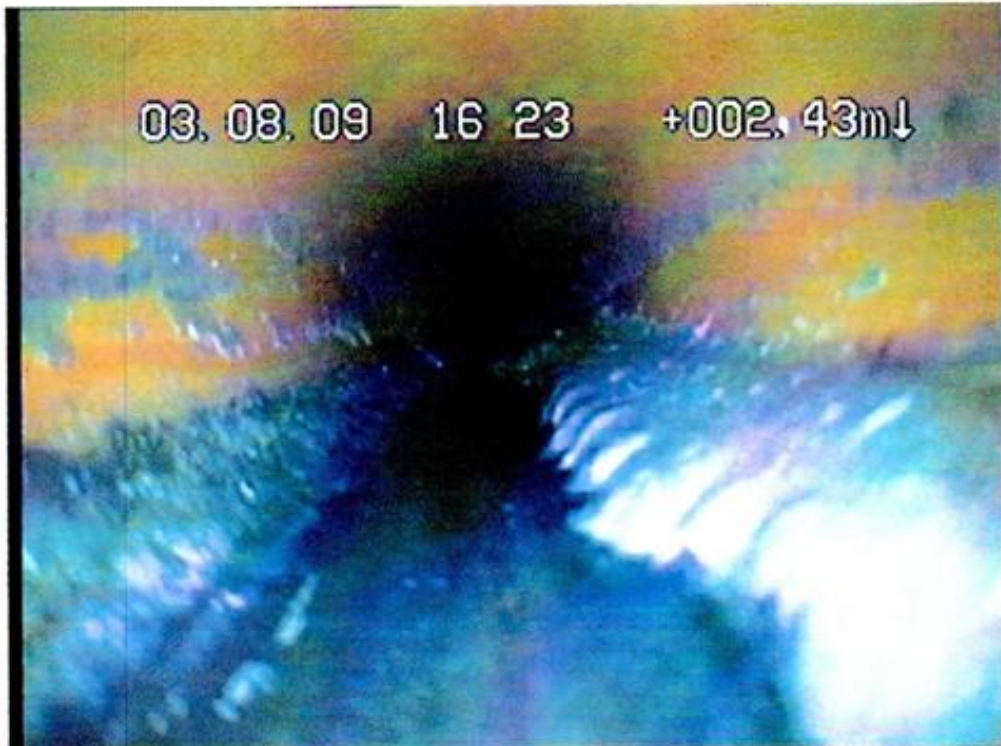
2,47	HDGU	Sedimentation, Geröll (10 %), Sohle, unten, Weiche Ablagerung, Bewuchs	00:01:03	1

Foto : 1
Position : 2,47
Video : 00:01:03
Kürzel : HDGU
Sedimentation, Geröll
(10 %), Sohle, unten,
Weiche
Ablagerung, Bewuchs

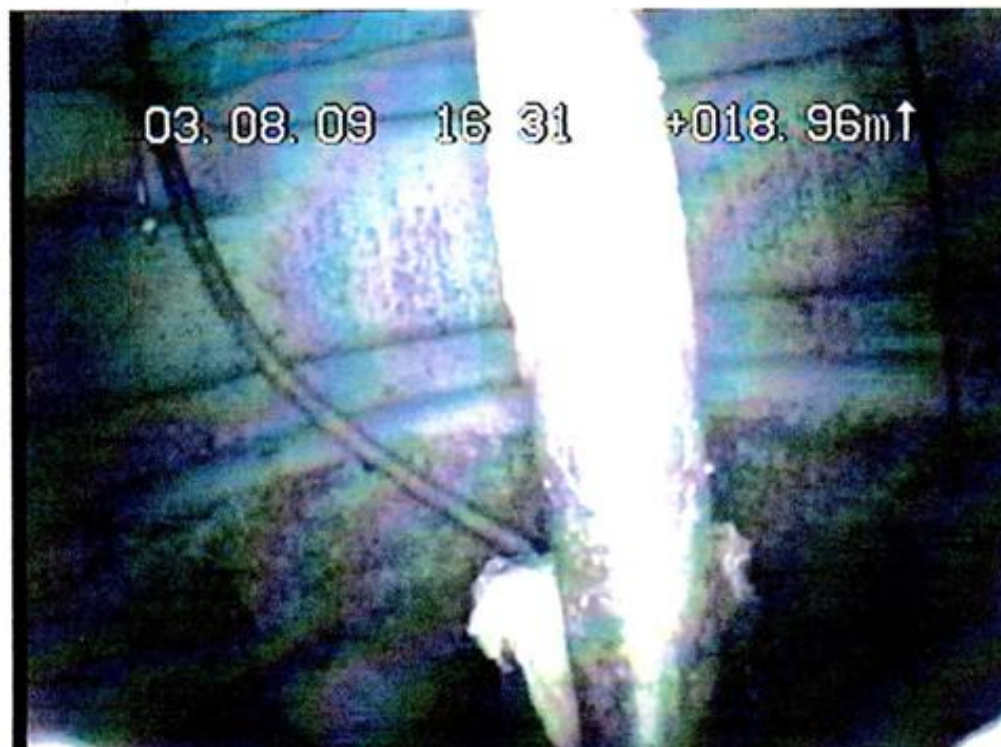
18,00	F-L	Fehlanschluß, Linker Kämpfer	00:04:49	2

Foto : 2
Position : 18,00
Video : 00:04:49
Kürzel : F-L
Fehlanschluß, Linker
Kämpfer
