# ALTER STEIN IN NEUEM GLANZ

***Schliff und Kristallisation*** ■ Naturstein sanieren statt ihn zu erneuern, ist wirtschaftlich und nachhaltig. Das belegt die Bearbeitung eines Marmorbelags in einem privaten Wohnhaus. Der eingeschliffene Belag ist im Grunde genommen sogar hochwertiger als zuvor.

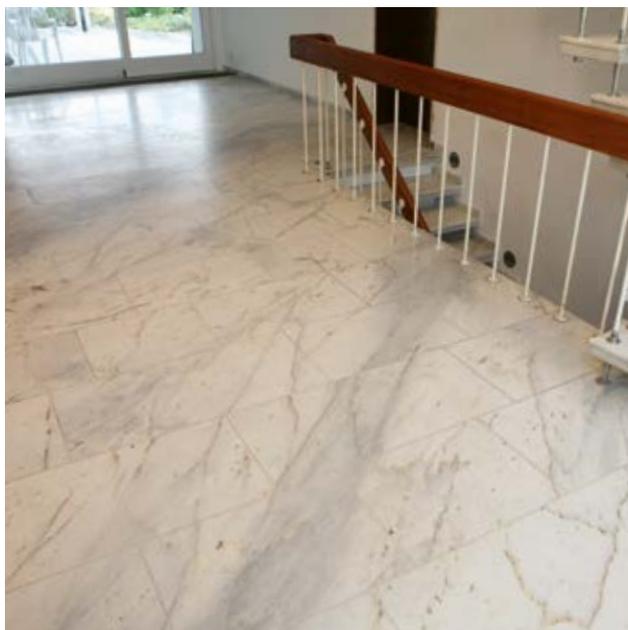
**Vorher**

Vor der Sanierung durchziehen verschmutzte Fugen den an und für sich hochwertigen Belag.

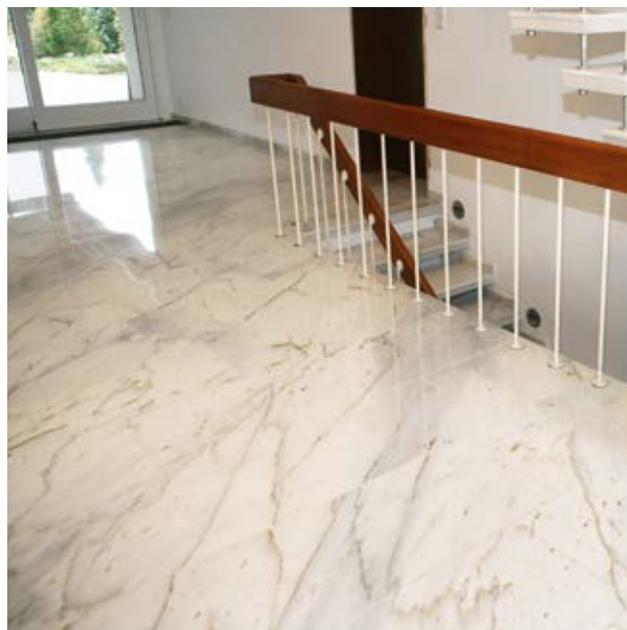
**Nachher**

Nach der Sanierung liegt der Fokus auf der Zeichnung des Steins, die sich über die einzelne Platte hinweg zu einem Ganzen entwickelt.

Nach der Bearbeitung im Ortsvollschliff-Verfahren sind die Platten plan und bündig. Die Oberfläche weist keine sichtbaren Kratzer auf, Fugen (bei ausreichender Füllung) und Platten haben das selbe Niveau. Eine optimale Lichtreflexion durch minimale Lichtbrechung ist vorhanden. Die Qualität, besonders in den Bereichen der Fugen (Überzähne und Fugenebenheit), kann beim Verlegen von Bodenplatten mit fertiger Oberfläche ohne örtliches Einschleifen nicht erreicht werden. Der Boden erhält neuen Glanz – Farbe und Charakter des Steins kommen so optimal zur Geltung. Durch das von GST Steinglanz entwickelte Verfahren wird der Natursteinbelag nachhaltig veredelt, sodass sein Zustand nach der Bearbeitung sogar noch hochwertiger ist als nach der Neuverlegung.

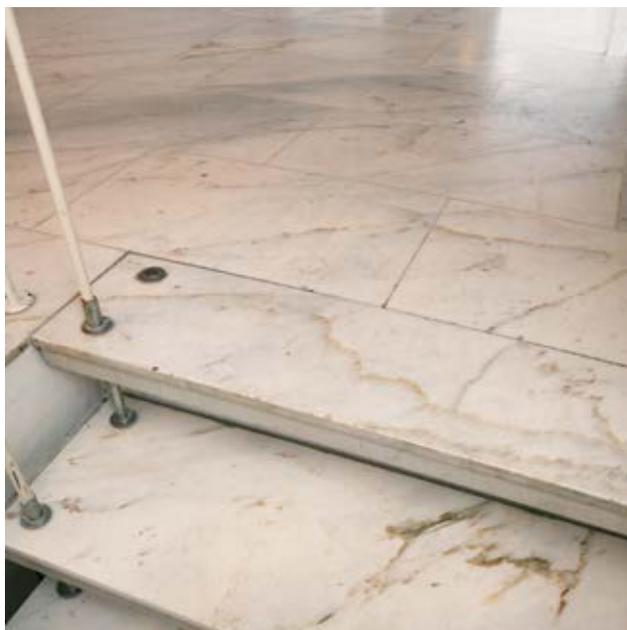
**Vorher**

An der Treppe zeigen sich die Abnutzungsspuren und verschmutzten Fugen besonders deutlich.

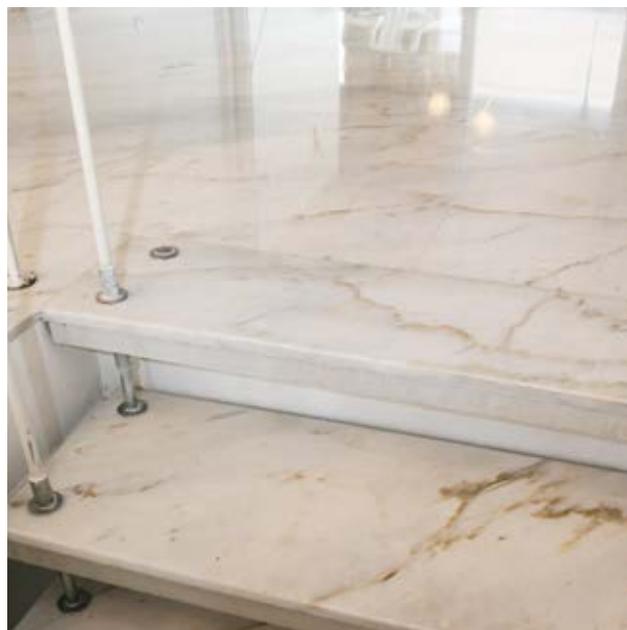
**Nachher**

Der eingeschliffene Belag sieht aus „wie neu“, ist aber aufgrund der verdichteten Oberfläche sogar noch hochwertiger.

Schutz beruht auf der Verdichtung beziehungsweise Erhärtung der Gesteinsoberfläche. Erreicht wird dieser Effekt durch den Auftrag einer Kristallisationsflüssigkeit (Fluorosilikat = Säure), die Kalziumkarbonat auflöst. Durch Reaktion der Salze mit dem Kalziumkarbonat entstehen Silikatverbindungen in Kristallform, die letztendlich die „Steinverfestigung“ herbeiführen. Diese Vorgehensweise macht kalkhaltige Natursteinböden glänzend, abriebfest, rutschhemmend, schmutzabweisend sowie pflegeleicht und setzt das natürliche Aussehen und damit die charakteristische Zeichnung der verschiedenen Natursteinoberflächen eindrucksvoll in Szene. Die Dampfdiffusionsoffenheit der Natursteinbeläge bleibt uneingeschränkt erhalten.
